## Speciale editie; Restauratie Efsix 1397

De knoop is doorgehakt; we kopen een Efsix. Deze werd ons van alle kanten aangeraden als een stabiele, trailerbare, snelle, comfortabele boot met ruime kuip en vele mogelijkheden mbt toervaren en wedstrijdveren. Na enig zoeken vinden we een opknapper in Culemborg; de 1397, een Fritzmeijer boot. Deze had behoorlijk te lijden gehad van verwaarlozing dat was gelijk te zien. Butsen in het polyester, doffe en vieze gelcoat en door onkundig vastleggen waren grote stukken stootrand uitgebroken. Echt een project dus. Normaal zou ik aan zo iets niet beginnen, maar ik zag dat alles

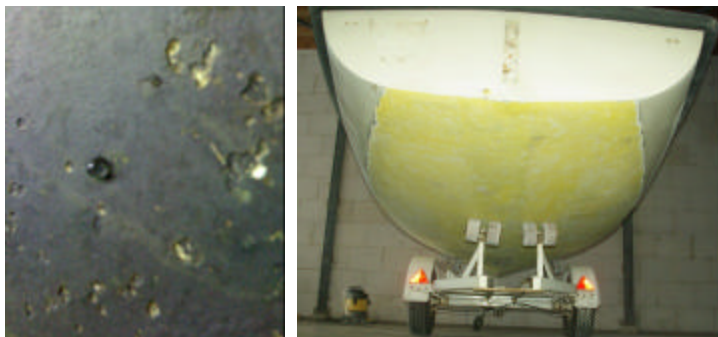
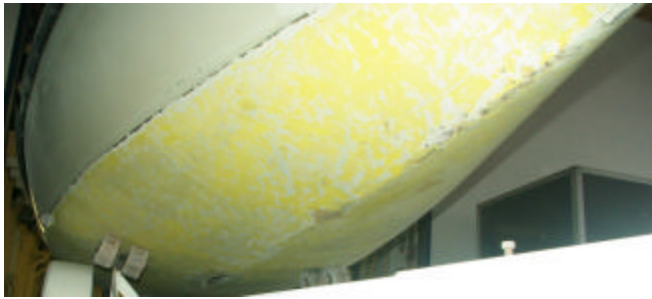
Doordat de boot toch geruime tijd nadrupte en ik toch al van plan wat het ruwe onderwaterschip grondig aan te pakken wilde ik als eerste het onderwaterschip kaal halen. Met een verfbrander en een scherpe krabber meerdere dagen bezig geweest om alle restjes antifouling en gelcoat te verwijderen. Toen het onderwaterschip helemaal kaal was ben ik eerst bezig gegaan met de andere klussen. Op die manier kon het laminaat goed drogen.

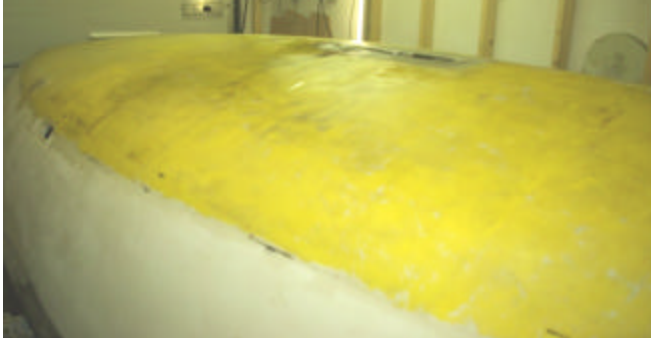
Rond de kielkast (was als aandachtspunt doorgegeven door Joop ter Veen) bleek het laminaat slecht. Grote stukken glasvezel waren niet doordrenkt met hars en zaten als losse plukken engelenhaar verwerkt in de bodem. De enige oplossing hiervoor: de beitel. Alle slechte stukken grof weggehaald het de schuurmachine vlak geschuurd. Hierna een gatenpatroon geboord in het vlak rond de kielkast. Deze plek, zo was me verteld, is erg gevoelig voor inwateren. Al het schuim dat door het boren uit de gaten kwam was echter droog. Na nog enige tijd zo gestaan te hebben heb ik deze gaten weer gevuld

met ingedikte epoxy met een injectiespuit. Het onderwaterschip is vervolgens met injecteer epoxy behandeld om evt porositeit in het laminaat te repareren. Hierna is het complete onderwaterschip voorzien van een laag 160gr/m<sup>2</sup> glasweefsel en epoxy. Hierna zijn nog een aantal lagen epoxy over het onderwaterschip gerold. Ik heb bewust niet gekozen voor een product als Pantsercoat of een ander onderwater Epoxyverf product om de simpele reden dat deze oplosmiddelen bevatten. Als tijdens het uitharden, deze oplosmiddelen verdampen, laat dat minuscule kanaaltjes achter waardoor toch vocht / damp kan doordringen.

Het vlak ter plaatse van de kielkast versterkt met 3 lagen 320gr/m<sup>2</sup>

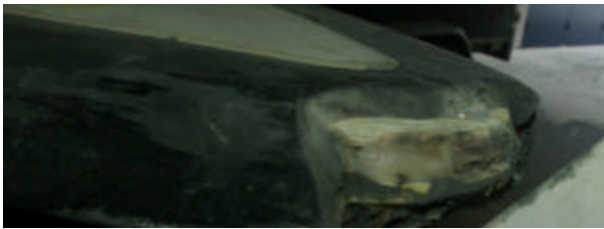
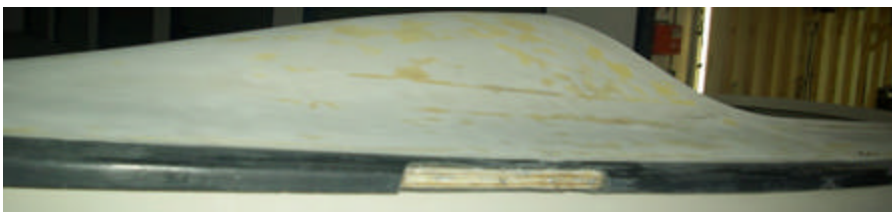
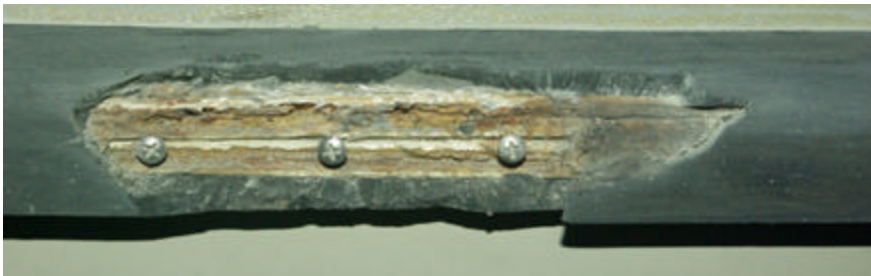
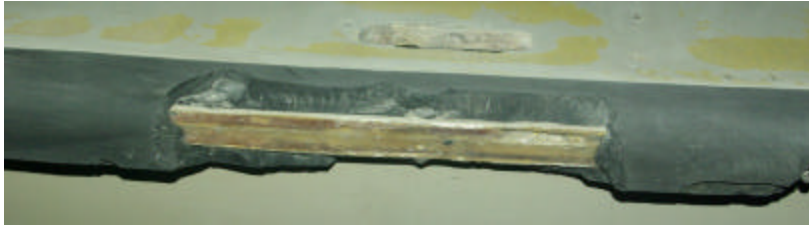
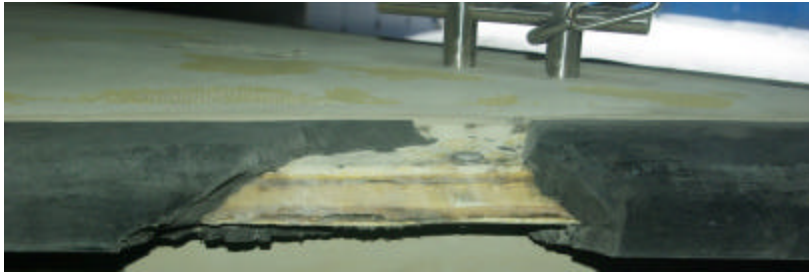
De getoonde plekken waren slechts de grootste plekken. Door inwatering zijn de klinknagels waarmee het dek op de romp vast zit gaan corroderen. Hierdoor drukte de stootrand daar lokaal stuk en ontstonden kleine kraters. Tevens waren tal van plekken reeds gerepareerd door met schoensmeer ingesmeerd polyesterplamuur!

Ik kreeg het advies de stootrand te repareren met Sikaflex 290 of een andere Polyurethaankit. Voor kleine reparaties zoals de genoemde kraters werkt dit prima. Grotere reparaties gaat niet. Hiervoor is het te zacht. Bij Polyservice vond ik PU giethars. Met een zwarte kleurstof zou dat wel een oplossing kunnen zijn. Na telefonisch contact met Joop ter Veen in Lemmer bleek dat de rand inderdaad van Polyurethaan hars is met 60 tot 80° Shore hardheid.

Ik kon via de Firma Duursma in Wolvega dit materiaal ook krijgen. Ik heb van glasweefsel en epoxy een mal gemaakt van het profiel van de stootrand, de beschadigde plekken met een roterende staalborstel goed opgeruwd en ontvet. Vervolgens de mal met plakband aangebracht op de beschadigde plekken en de randen dichtgekit. Na het mengen van de 2 componenten PU hars heb ik dit erin gegoten en uit laten harden.

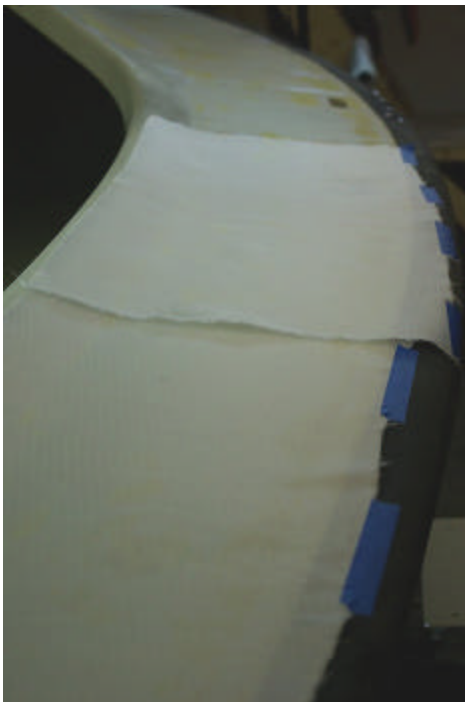
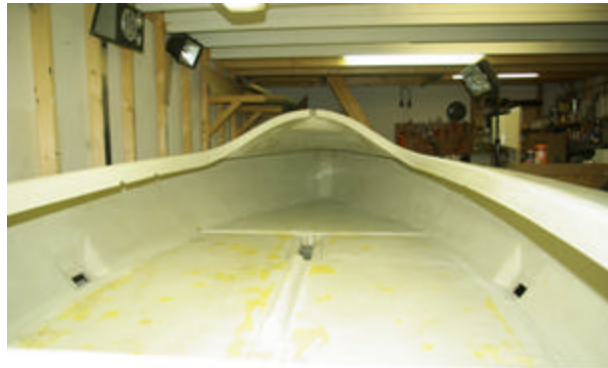
Hierbij bleek inmiddels dat het laminaat dun is bij de Efsix. Op meerdere plekken schuurde ik door het laminaat heen, nog voordat het relief van het antislip weg was! Daarmee nam de klus "dek" gelijk veel meer tijd dan gepland. Er moest een nieuw laag laminaat worden aangebracht om het dek weer goed te krijgen.

Het complete dek is voor zien van een laag glasweefsel van 160gr/m<sup>2</sup>

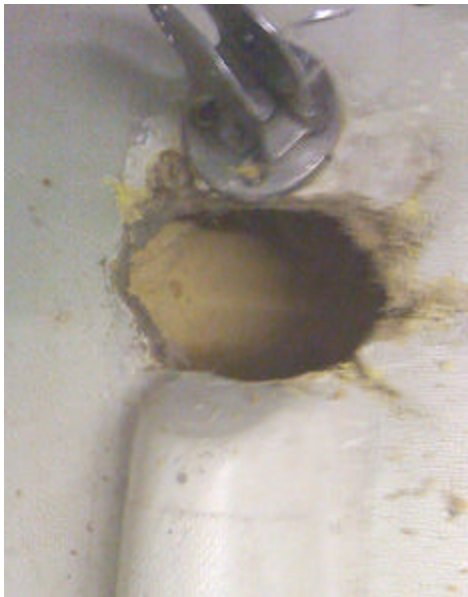
Na het verwijderen van de pot bleek al snel dat we hier een schuimprobleem hadden. Het was werkelijk doorweekt. Als je er een schroevendraaier in stak drukte je er gelijk water uit.

Ook hier gold: zachte heelmeesters... Dus eruit met die troep. Boormachine voorzien van een imbussleutel in de boorkop en door het gat in de kuip. Op die manier kun je al dat verzadigde schuim fijn hakken door een vrij beperkte opening. In totaal is denk ik op die manier zo'n 10 liter schuim uit de vloer van de kuip gehaald tot droog schuim bereikt was.

Dit gat heb ik weer opgevuld met PU schuim (2 componenten hardschuim met gesloten celstructuur) van de Firma Duursma. Bewaar dit spul bij voorkeur in de koelkast zodat de reactie wat vertraagd begint. Direct na het afwegen van de beide componenten goed roeren en gelijk in de holle ruimte gieten. Ik had een aantal gaten extra geboord die als ontluchting dienden en tevens mij konden vertellen of de gehele holle ruimte weer vol geschuimd was.

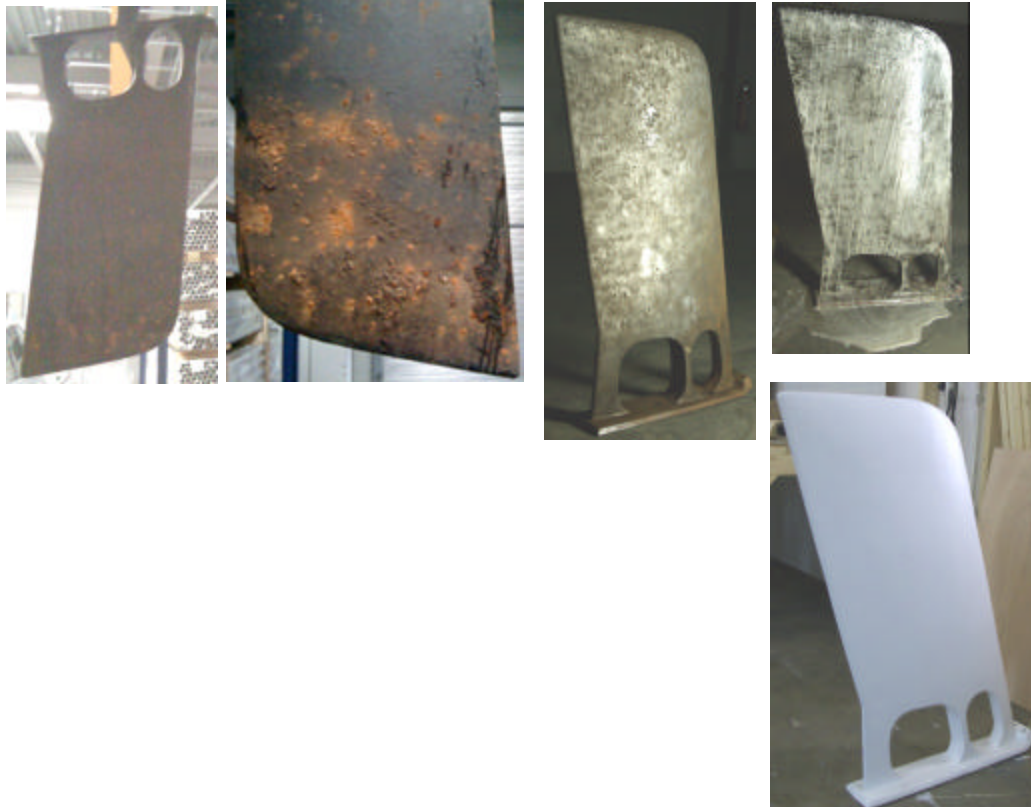
Na het kaalhalen bleek de kiel wel erg ruw te zijn. In de putten zat uiteraard nog roest en ook het oppervlak van de kiel vormde al heel snel vliegroeest. Om die reden heb ik voordat ik de kiel in de epoxy grondverf zette, deze eerst behandeld met HG Roestvormer. Dit goedje bevat fosforzuur, dat roest  $Fe_2O_3$  omzet naar  $Fe_3O_4$ . Normale roest is poreus en bevat daardoor zuurstof. Hierdoor roest het altijd verder; ook als het overgeschilderd wordt.  $Fe_3O_4$  vormt een dichte zwarte laag op het metaal, ondoordringbaar voor zuurstof. Dit gebeurt ook bij ontroesten met bijvoorbeeld Novorox en ook Cola bevat fosforzuur.

Het spul is agressief en stinkt behoorlijk in gebruik en moet na gebruik grondig afgespoeld worden. Uit ervaring kan ik zeggen dat het beter niet op beton gebruikt kan worden omdat het ook daarop inbijt en witte vlekken achter laat. Na afspoelen heb ik met een verbrander de kiel gedroogd en aanvullend ontvet. Hierna direct in 2 lagen epoxy grondverf gezet.

De putten zijn vervolgens opgevuld met epoxyplamuur en gladgeschuurd. Daarna zijn er nog 3 lagen epoxy (enigszins ingedikt tegen druipen) op aangebracht. Als laatste een ruime laag antifouling.

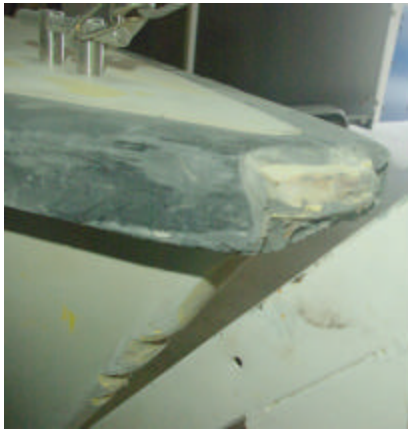
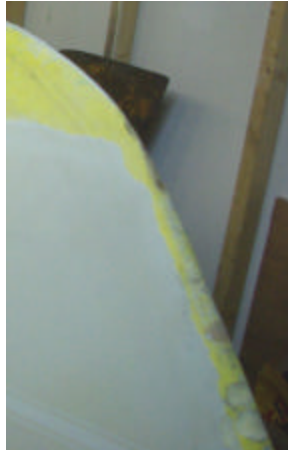
Voor op de boeg was duidelijk een knullig (met polyesterplamuur) gerepareerde aanvaringsschade. Ik heb deze flink open geschuurd, het beschadigde en verweerde schuim erachter verwijderd en nieuw schuim aangebracht. Vervolgens de boeg aan de buitenkant afgeschuurd zodat de nieuwe lagen glasweefsel niet bovenop de boeg komen en de originele lijn zoveel mogelijk te behouden. De deuken die er nog in het schuim zitten worden druijm gevuld met verdikte epoxy, vervolgens worden de op maat geknipte stukjes weefsel ( $320\text{gr/m}^2$ ) verzadigd en er overheen gedrapeerd. Daarna een stukje polyethyleen folie eroverheen spannen en uit laten harden. Als de folie over een bestaand stuk boeg heen getrokken wordt, levert dit een reparatie op die nauwelijks nabewerking behoeft.

Na schuren en plamuren nog een laag epoxy grondverf erop en dan goed glad schuren.
