## Speciale editie; Restauratie Efsix 1397

De knoop is doorgehakt; we kopen een Efsix. Deze werd ons van alle kanten aangeraden als een stabiele, trailerbare, snelle, comfortabele boot met ruime kuip en vele mogelijkheden mbt toervaren en wedstrijdveren. Na enig zoeken vinden we een opknapper in Culemborg; de 1397, een Fritzmeijer boot. Deze had behoorlijk te lijden gehad van verwaarlozing dat was gelijk te zien. Butsen in het polyester, doffe en vieze gelcoat en door onkundig vastleggen waren grote stukken stootrand uitgebroken. Echt een project dus. Normaal zou ik aan zo iets niet beginnen, maar ik zag dat alles

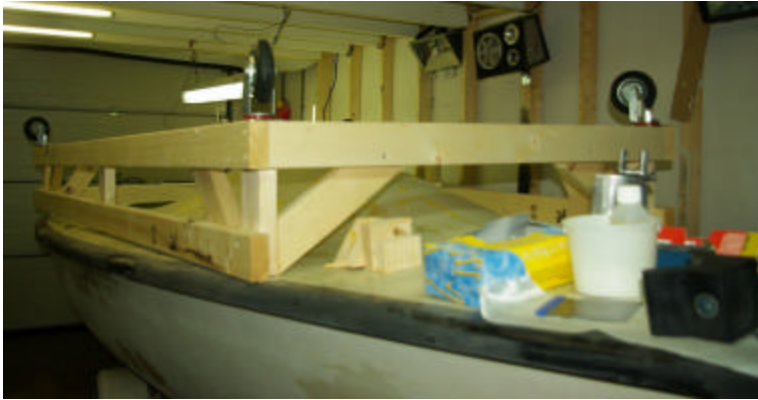
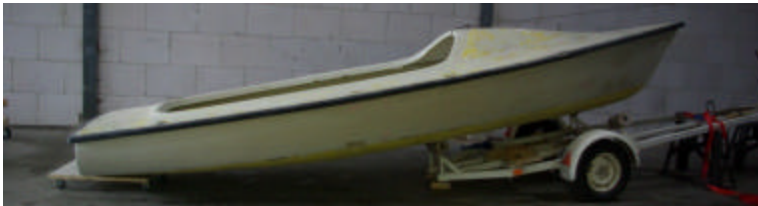
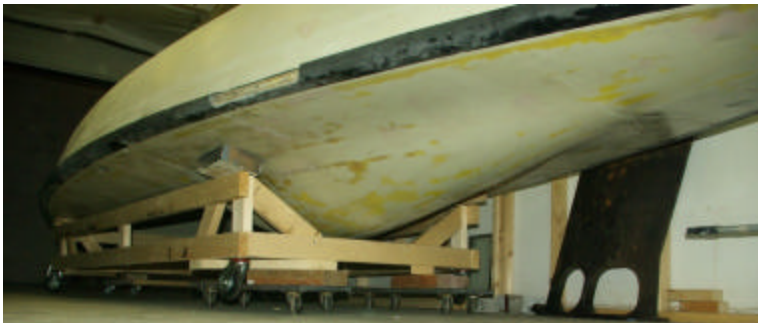
Half januari waren de klussen zover gevorderd dat de boot gekeerd moest worden. Ik heb een soort caddy gemaakt van SLS balkjes , voorzien van zwenkwielen.

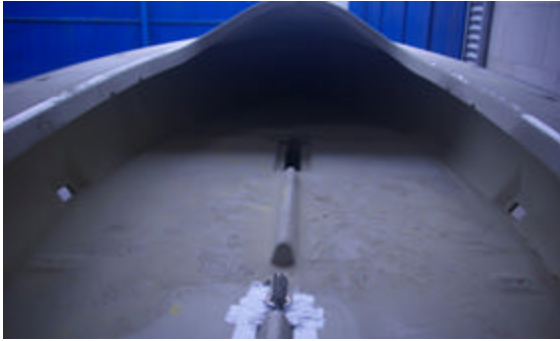
In de kuip zat een aantal kleine beschadigingen; waarschijnlijk van voorwerpen die erin gevallen waren. Het dek zelf idem. De antislip vlakken br okkelden uit op een dusdanige manier dat dit niet goed te repareren was. Ik heb er daarom voor gekozen het gehele dek met een excenterschuurmachine kaal te halen en vlak te maken. Een enorme klus met als resultaat vele avonden krabbend en jeukend in bed, ondanks zorgvuldig aftapen van de overal. Die ellendige glasvezelstof komt overal....

Na iedere schuur sessie de boot goed schoongemaakt met een nat/droogzuiger. Ik denk ik totaal dat er een volle emmer schuurstof van de boot geschuurd is.

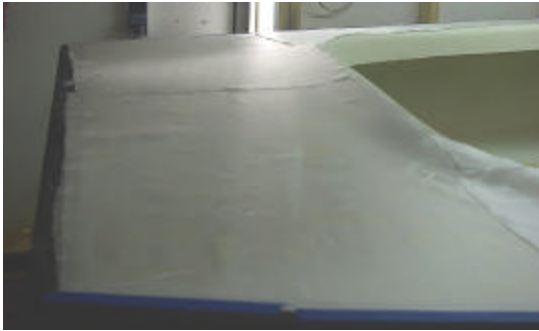
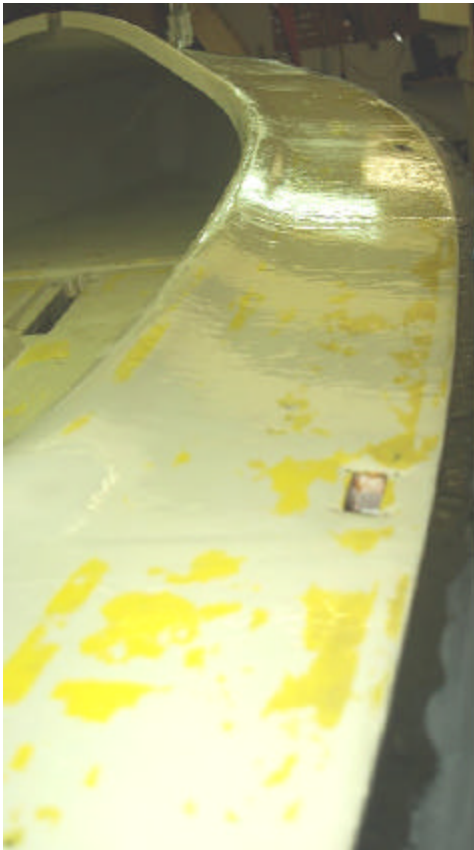
Hierbij bleek inmiddels dat het laminaat dun is bij de Efsix. Op meerdere plekken schuurde ik door het laminaat heen, nog voordat het relief van het antislip weg was! Daarmee nam de klus "dek" gelijk veel meer tijd dan gepland. Er moest een nieuw laag laminaat worden aangebracht om het dek weer goed te krijgen.

Het complete dek is voor zien van een laag glasweefsel van 160gr/m<sup>2</sup>

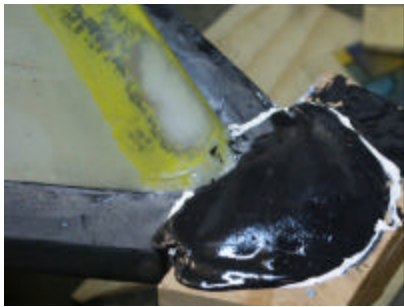
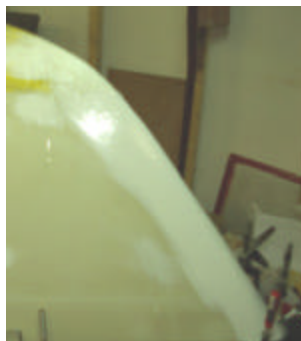
Voor op de boeg was duidelijk een knullig (met polyesterplamuur) gerepareerde aanvaringsschade. Ik heb deze flink open geschuurd, het beschadigde en verweerde schuim erachter verwijderd en nieuw schuim aangebracht. Vervolgens de boeg aan de buitenkant afgeschuurd zodat de nieuwe lagen glasweefsel niet bovenop de boeg komen en de originele lijn zoveel mogelijk te behouden. De deuken die er nog in het schuim zitten worden druijm gevuld met verdikte epoxy, vervolgens worden de op maat geknipte stukjes weefsel ( $320\text{gr/m}^2$ ) verzadigd en er overheen gedrapeerd. Daarna een stukje polyethyleen folie eroverheen spannen en uit laten harden. Als de folie over een bestaand stuk boeg heen getrokken wordt, levert dit een reparatie op die nauwelijks nabewerking behoeft.

Na schuren en plamuren nog een laag epoxy grondverf erop en dan goed glad schuren.
